Evaluación del contenido y distribución de sales en las pinturas murales de Goya en la bóveda «Regina Martirum» del Pilar de Zaragoza

Dpto. Ciencias de la Tierra. Facultad de Ciencias. Universidad de Zaragoza

Estudio de salinidad

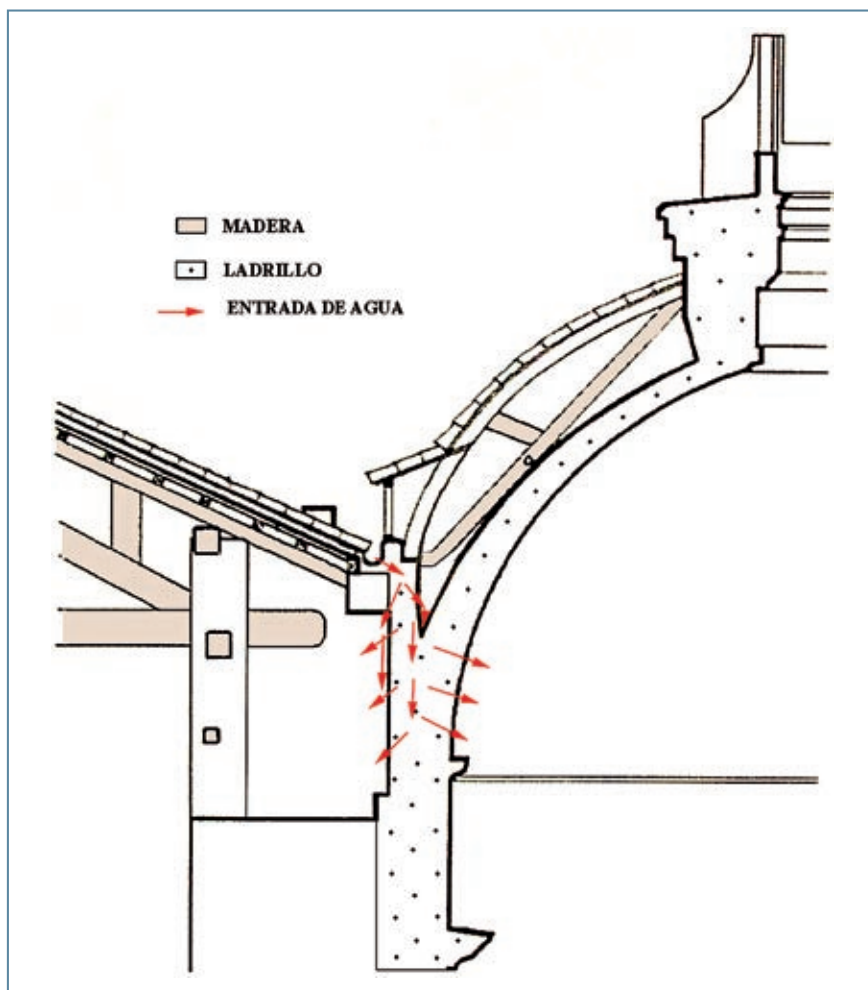
Figura 1. Sección de la bóveda y punto de entrada de agua de cubiertas.

El problema de las sales se originó por una entrada de agua desde la cubierta localizada en el lado SW de la bóveda, donde las cubiertas de la nave inciden a mayor altura sobre el murete de la misma. El punto de entrada del agua en la buhardilla tiene su correspondencia en las pinturas en la parte baja y central del sector 6 (figs. 1 y 3).

El punto de entrada del agua en la buhardilla (fig. 1) corresponde a la parte baja y central del sector 6. En la falsa de la buhardilla la humedad se distribuye de arriba a abajo mientras que del lado de las pinturas lo hace en forma de fajas horizontales. Por otros estudios sincrónicos se pudo establecer que a pesar de la actuación de emergencia, en el momento de este estudio (mayo 2002) seguían produciéndose intrusiones de agua desde cubiertas.

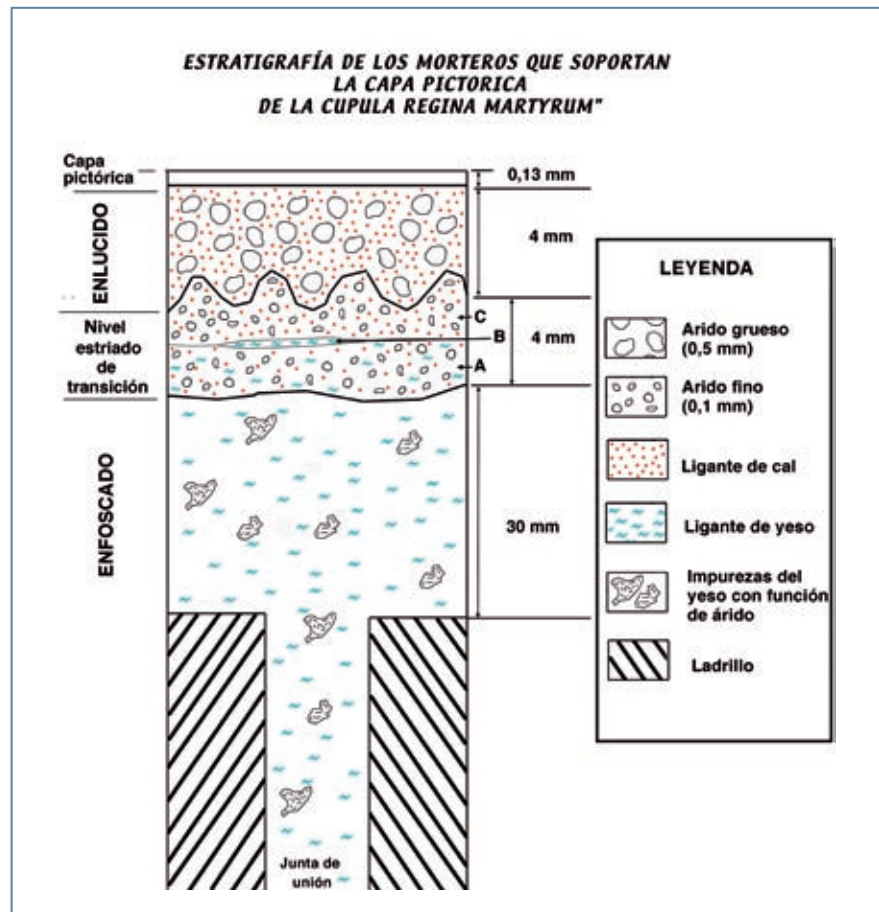
Figura 2. Estratigrafía de morteros en la bóveda.

Según los datos de nuestro informe (ARBOTANTE, 2002), el ladrillo de los muros (tanto la bóveda como el muro perimetral) es un ladrillo tradicional, de 45 x 22,5 x 5 cm, con mortero de yeso, sobre el que se dispone un enfoscado de yeso basto de 10 cm de grosor, una capa de 5 mm de mortero mixto de cal y yeso con árido de 0,1 mm de tamaño y dosificación 1:1 y, finalmente, una capa de 5 mm de mortero de cal con árido de 0,4 mm de tamaño y dosificación 1:1, sobre el que se dispone la capa pictórica (fig. 2).

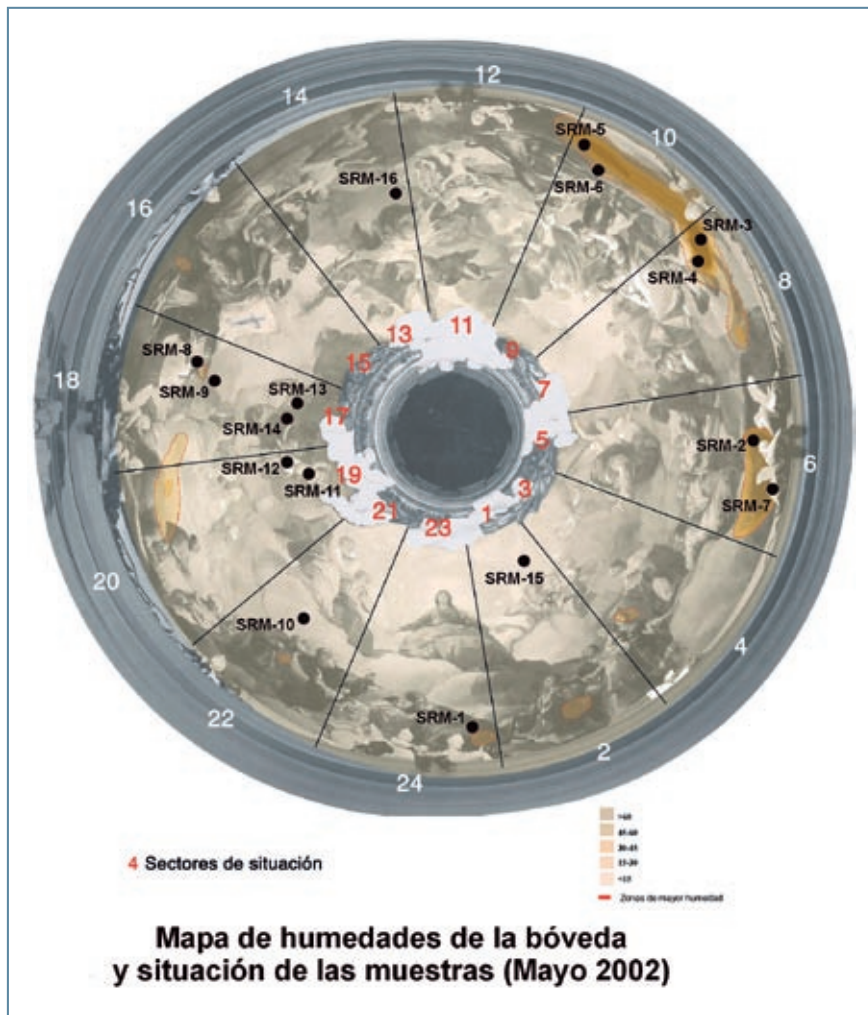
Figura 3. Mapa de humedades en octubre de 2002.

Los resultados (fig. 3) obtenidos fueron los siguientes:

- Existía una acumulación de humedad junto a los desconchados de las goteras (sectores 6, 8 y 10); era una acumulación de forma aplanada en sentido horizontal que no superaba los 2 m de altura sobre la base de la bóveda (parte más baja de las pinturas). Llama la atención la falta de conexión entre la mancha del sector 6 y la de los sectores 8-10 (fig. 3).
- En el resto de la bóveda existen seis pequeñas manchas más de humedad (sectores 2, 4, 16, 18, 20, 22 y 24), de menor intensidad que las de la gotera pero con una disposición espacial parecida.
- En la parte más alta de la bóveda (los dos tercios superiores) la aparición de manchas de humedad es nula.

También se analizó, en 16 puntos de alta concentración salina (ubicación en fig. 3), el tipo de sales presentes. El muestreo se realizó con apósitos de celulosa (Arbocell BC 1000 y agua destilada) de 9 x 9 cm de lado y 3 mm de espesor. Tras dejar el apósito diez minutos en contacto con las pinturas, fueron retirados.

La morfología de las manchas de humedad sugiere que no hay impacto directo del agua sobre la bóveda sino que penetra a través del murete perimetral y accede a la bóveda en el punto donde los ladrillos de la cúpula se unen con los de los muretes exteriores (fig. 1). Esto explicaría la distribución de las humedades en el lado de la bóveda pues al llegar a la inserción entre los dos muretes, el agua dejaría de tener un recorrido vertical para desplazarse horizontalmente por el inglete de inserción empaquando tanto el murete perimetral como el muro de la bóveda con las pinturas (fig. 1). El recorrido del agua en la fábrica puede seguir vericuetos intrincados y esta es una de las explicaciones de porqué no hay conexión en la superficie de las pinturas entre la banda de humedades del sector 6 y las de los sectores 8 y 10. Idéntica explicación se puede dar al hecho de que hacia el Sur del sector 6 (sector 4) prácticamente no existen humedades.

N del punto donde se localizó la gotera. La morfología de esta faja sugiere que la humedad penetra en la bóveda a través del murete perimetral, acumulándose en el inglete de inserción con el muro de la bóveda y moviéndose, preferentemente, en sentido de las agujas del reloj.

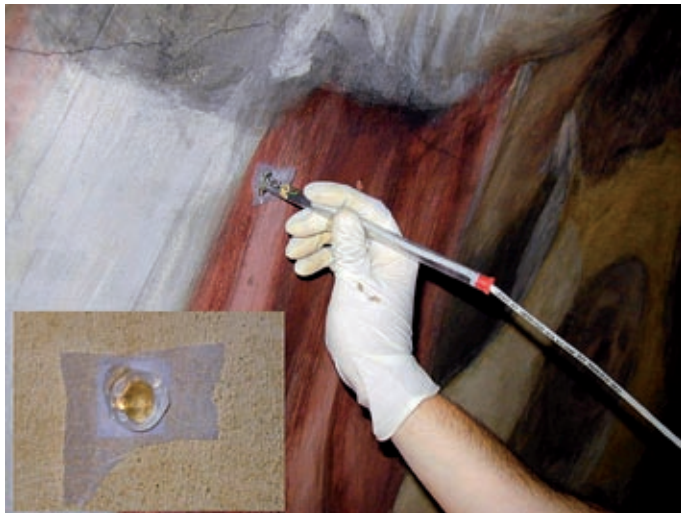
Foto 1. Interfaz de medida para la cartografía de sales.

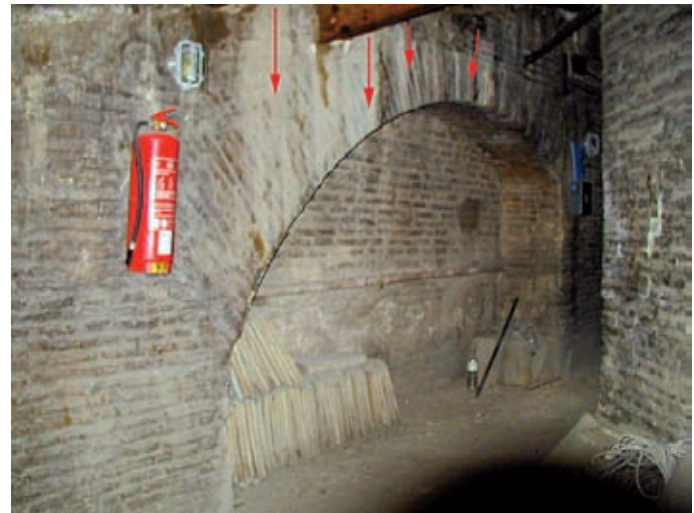
Foto 2. Punto de entrada de agua en el murete perimetral visto desde las falsas de la iglesia. Las flechas rojas indican las líneas de escorrentía.

También se realizaron medidas de humedad y observaciones directas en la falsa del tejado donde puede observarse directamente una parte del dorso del murete perimetral y que resultó ser el punto de entrada de agua de cubiertas. Aquí se observaba la huella de las escorrentías de intrusión de agua desde el tejado (foto 2).

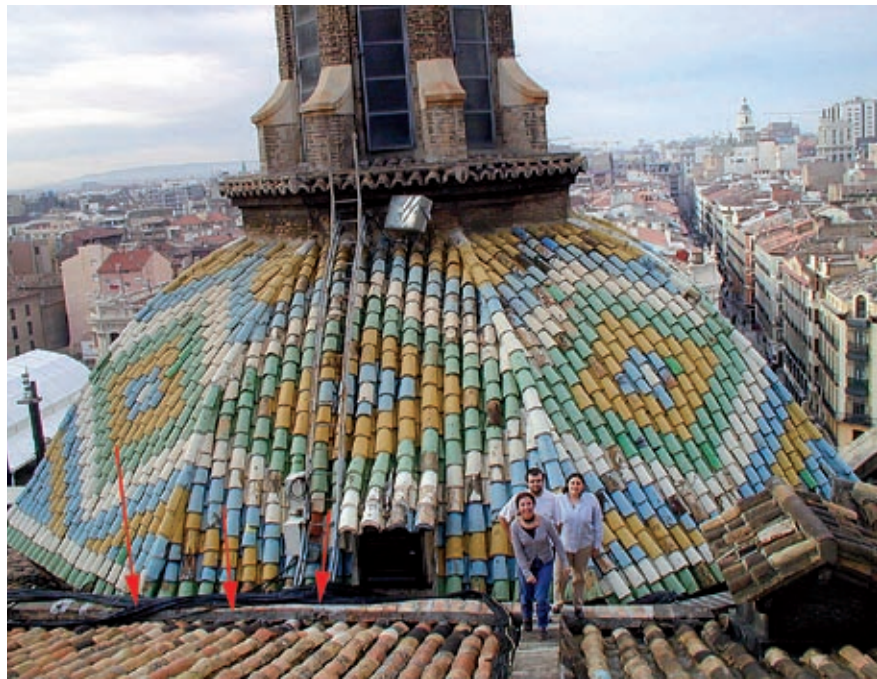
Foto 3. Punto de entrada de agua visto desde cubiertas. Las flechas rojas indican el lugar exacto de intrusión.

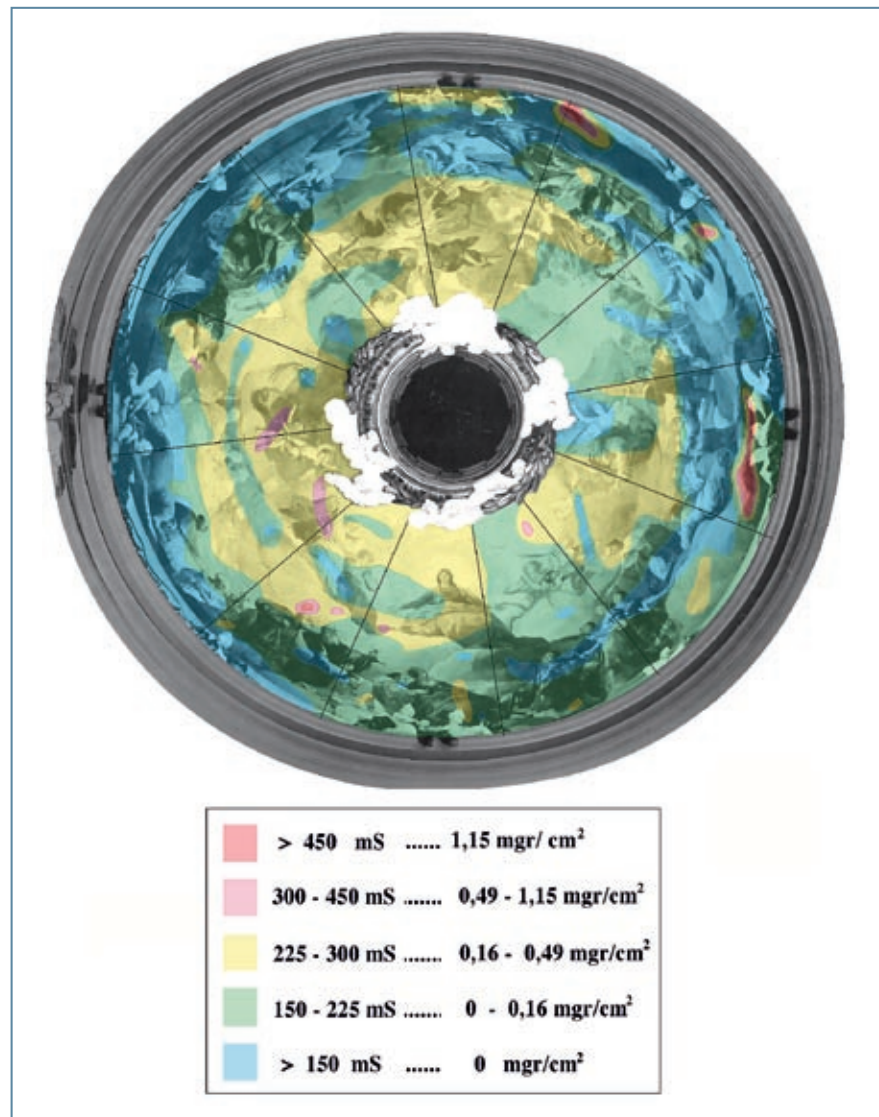
Figura 4. Mapa de sales en Octubre de 2002.

Los resultados en el conjunto de la cúpula están representados en la figura 4; tal como se aprecia en la misma, la distribución de la salinidad, como tónica general, presenta formas concéntricas. A grandes rasgos, podemos definir tres zonas diferenciadas (al referirnos a su altura relativa usaremos como nivel de referencia la base de la bóveda).

1. Banda inferior, entre 0,2 y 2,5 m de altura (el tercio inferior de la bóveda): en ella se localizan los mínimos de conductividad. Esta faja de valores mínimos, sin embargo, está localmente rota por una banda más estrecha donde se hallan los máximos de salinidad, y que coincide con los desconchones y deterioros por sales de la gotera que ha provocado las actuales intervenciones. La banda de baja conductividad desaparece en el sector 24 y es mucho más reducida en los sectores 2, 4 y 22.

2. Banda superior, a más 2,5 m de altura (los dos tercios superiores de la bóveda): su salinidad es intermedia (excepto en los sectores 1, 5, 7, 9, y 15, donde es media-baja). Muchos de los sectores de esta área están cru-

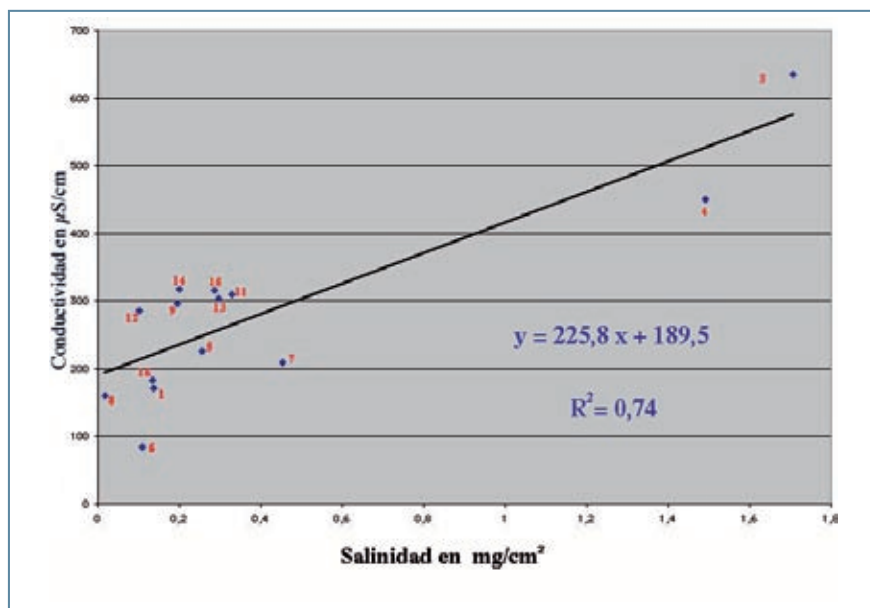
Figura 5. Correlación entre medidas de conductividad y gramos de sal por unidad de superficie.

y 2), han servido para obtener una equivalencia de las conductividades del mapa en gramos de sal por unidad de superficie. Para ello se han representado en la figura 5 las cantidades totales de sal extraídas por unidad de superficie frente a los valores de conductividad medidos sobre el paramento. La correlación de la recta es de 0,74, valor más que aceptable sobre todo si se tiene en cuenta que 14 de las 16 papetas no pudieron colocarse exactamente sobre el sitio en el que se midió la conductividad.

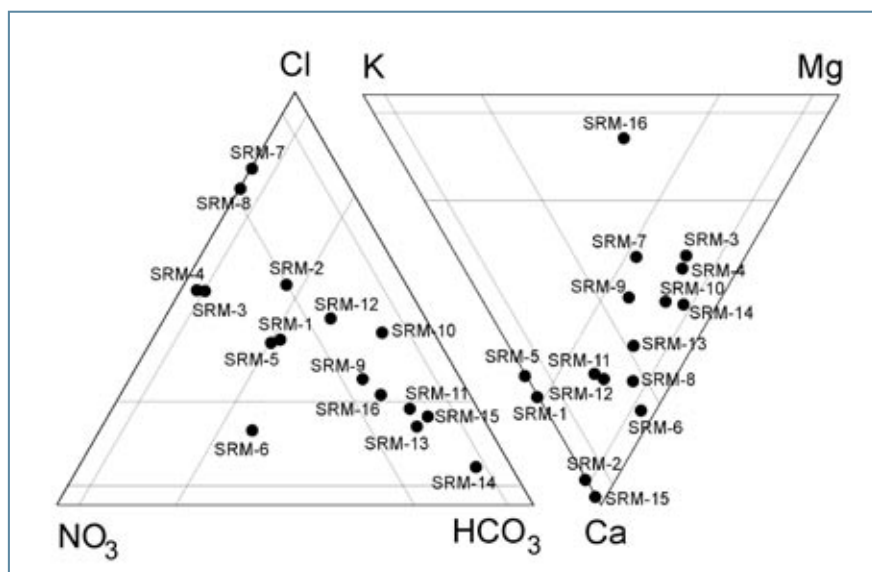
Figura 6. Representación gráfica de la geoquímica de sales.

La caracterización química se ha hecho además valorando las proporciones relativas entre los iones mayoritarios, representadas en este caso en diagramas triangulares (fig. 6).
